Datum	21/06/2016
Dokumentennr.	SUPAIR_2016/06_002
Seite	1 / 4

## SICHERHEITSMITTEILUNG

**THEMA :** zufälliges Öffnen der Automatik-Bauchschliessen im Flug

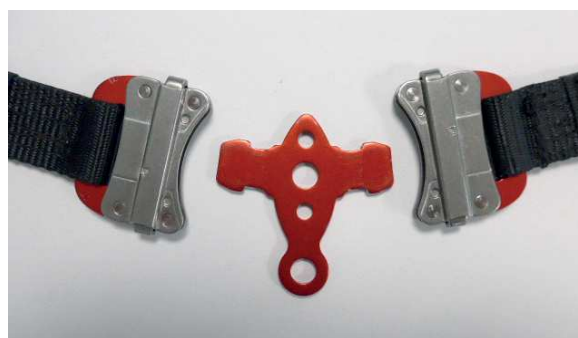
Zufälliges Öffnen der Automatik-Bauchschliessen aus Aluminium im Flug bei speziellen SUPAIR Gurtzeugen.

Es handelt sich um einige automatische Bauchschliessen aus Aluminium, die sich unerwartet beim Fliegen öffnen und in SUP'AIR Gurtzeugen montiert sind. Es betrifft NUR die automatischen Bauchschliessen «Anti-Oubli» und es betrifft nur WENIGE Fälle. Es handelt sich bei dieser Funktionsstörung um einen Produktionsfehler und ist nicht für das bloße Auge sichtbar. Die Funktionsstörung kann NICHT durch einen Test reproduziert werden.

- **Fliege nicht mehr mit dem betroffenen Gurtzeug**
- Fülle das Formular aus : «Automatische Bauchschliessen – Austausch/Vorgehensweise»
- Kontaktiere Deinen Händler. Er wird Dir weiterhelfen :
  - 1) Du kannst Dein Gurtzeug vor Ort selbst reparieren: wir schicken Dir ein neues Kit «Anti-Oubli» zum Austausch. Danach kannst Du erneut sicher fliegen.

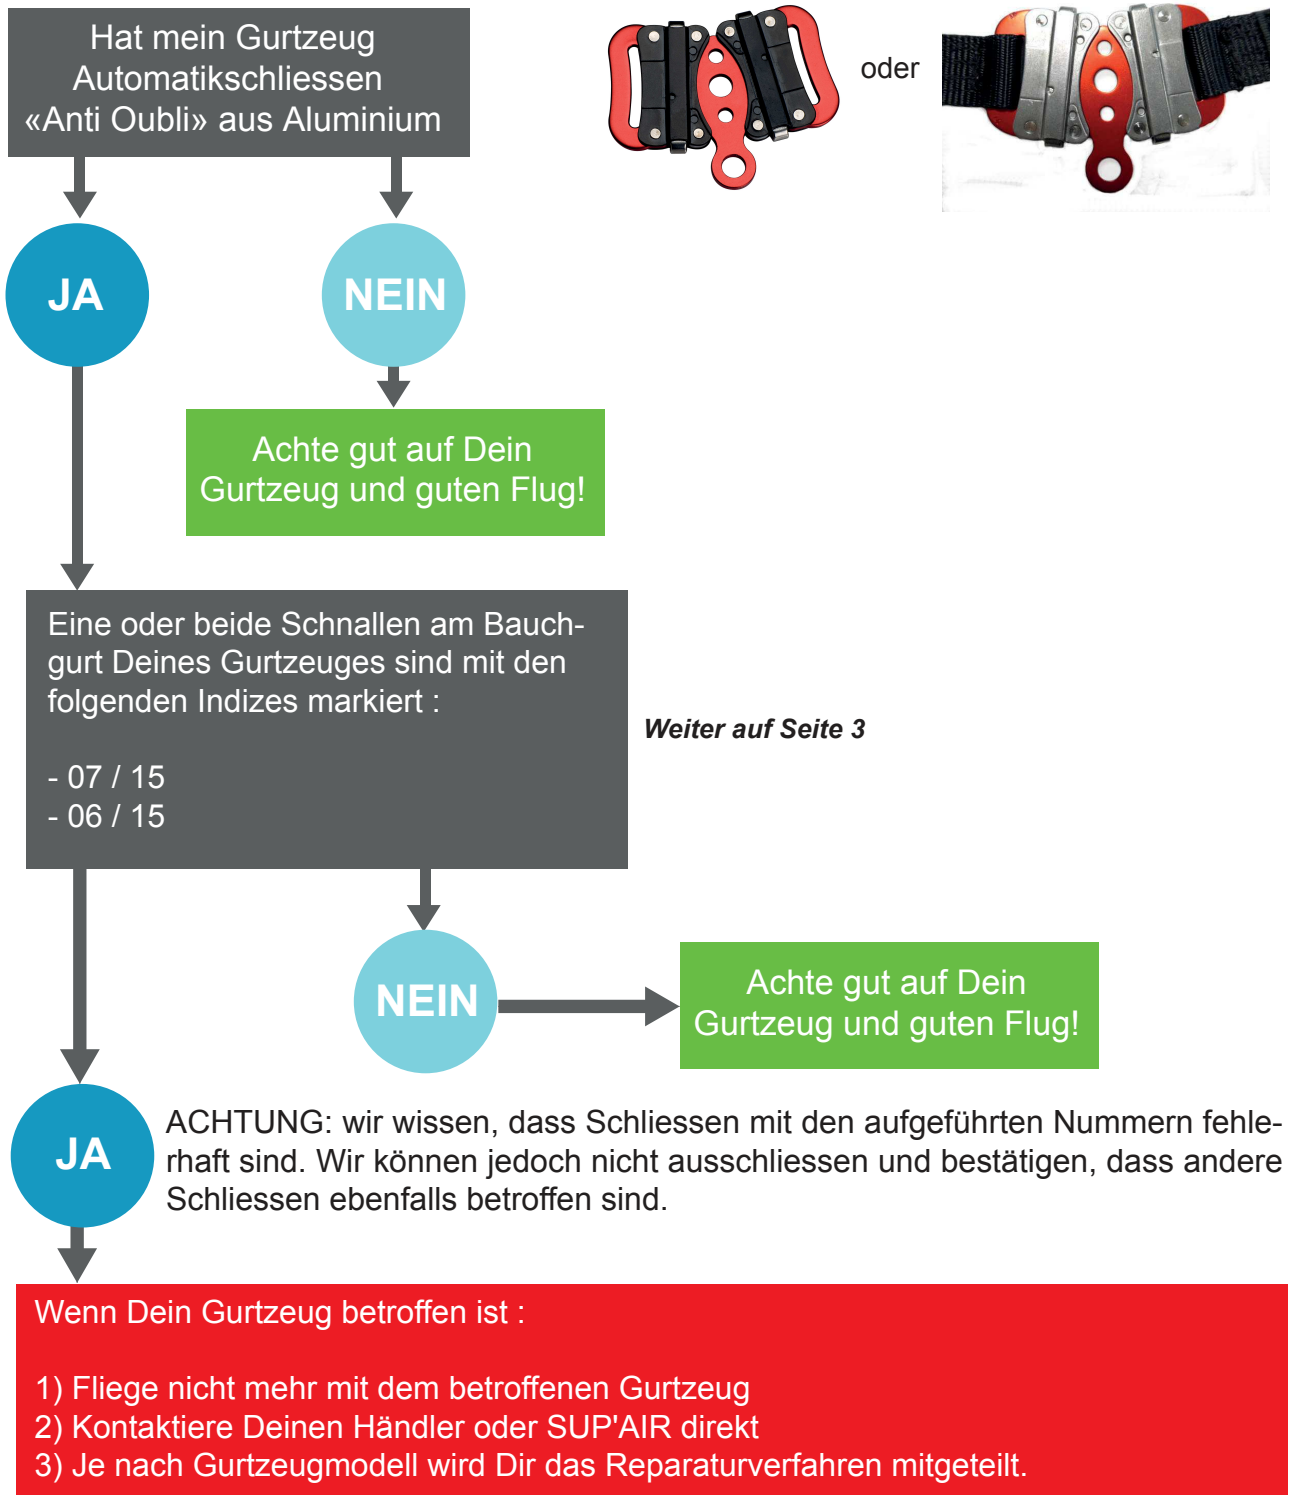
Wie stelle ich fest, ob mein Gurtzeug betroffen ist ?

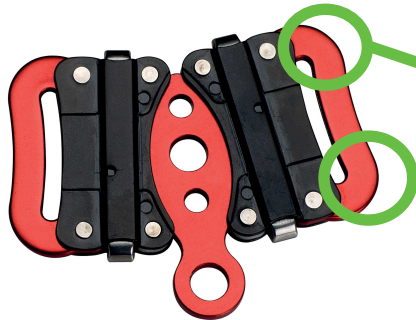
Wie finde ich die Indexnummer auf den Bauchschliessen ?

Zum Beispiel :

06 / 15

ACHTUNG: wenn der Index nicht erkennbar ist, melde Dich bei uns!
